*PROYECTO DE ESTABILIZACIÓN DE LA
MARGEN DEL RÍO LEITZARÁN Y
REPOSICIÓN DE LA PISTA EN INTURIA*

PROYECTO DE ESTABILIZACIÓN DE LA MARGEN DERECHA DEL RÍO LEIZARAN Y REPOSICIÓN DE LA PISTA EN INTURIA (DOCUMENTACIÓN PARA TRAMITACIÓN MEDIOAMBIENTAL)

MEMORIA

IZENBURU / TITULO
**INTURIAN LEITZARANGO BIDEAREN EGONKORTZEA
SUSTENTACION CAMINO LEITZARAN EN INTURIA**

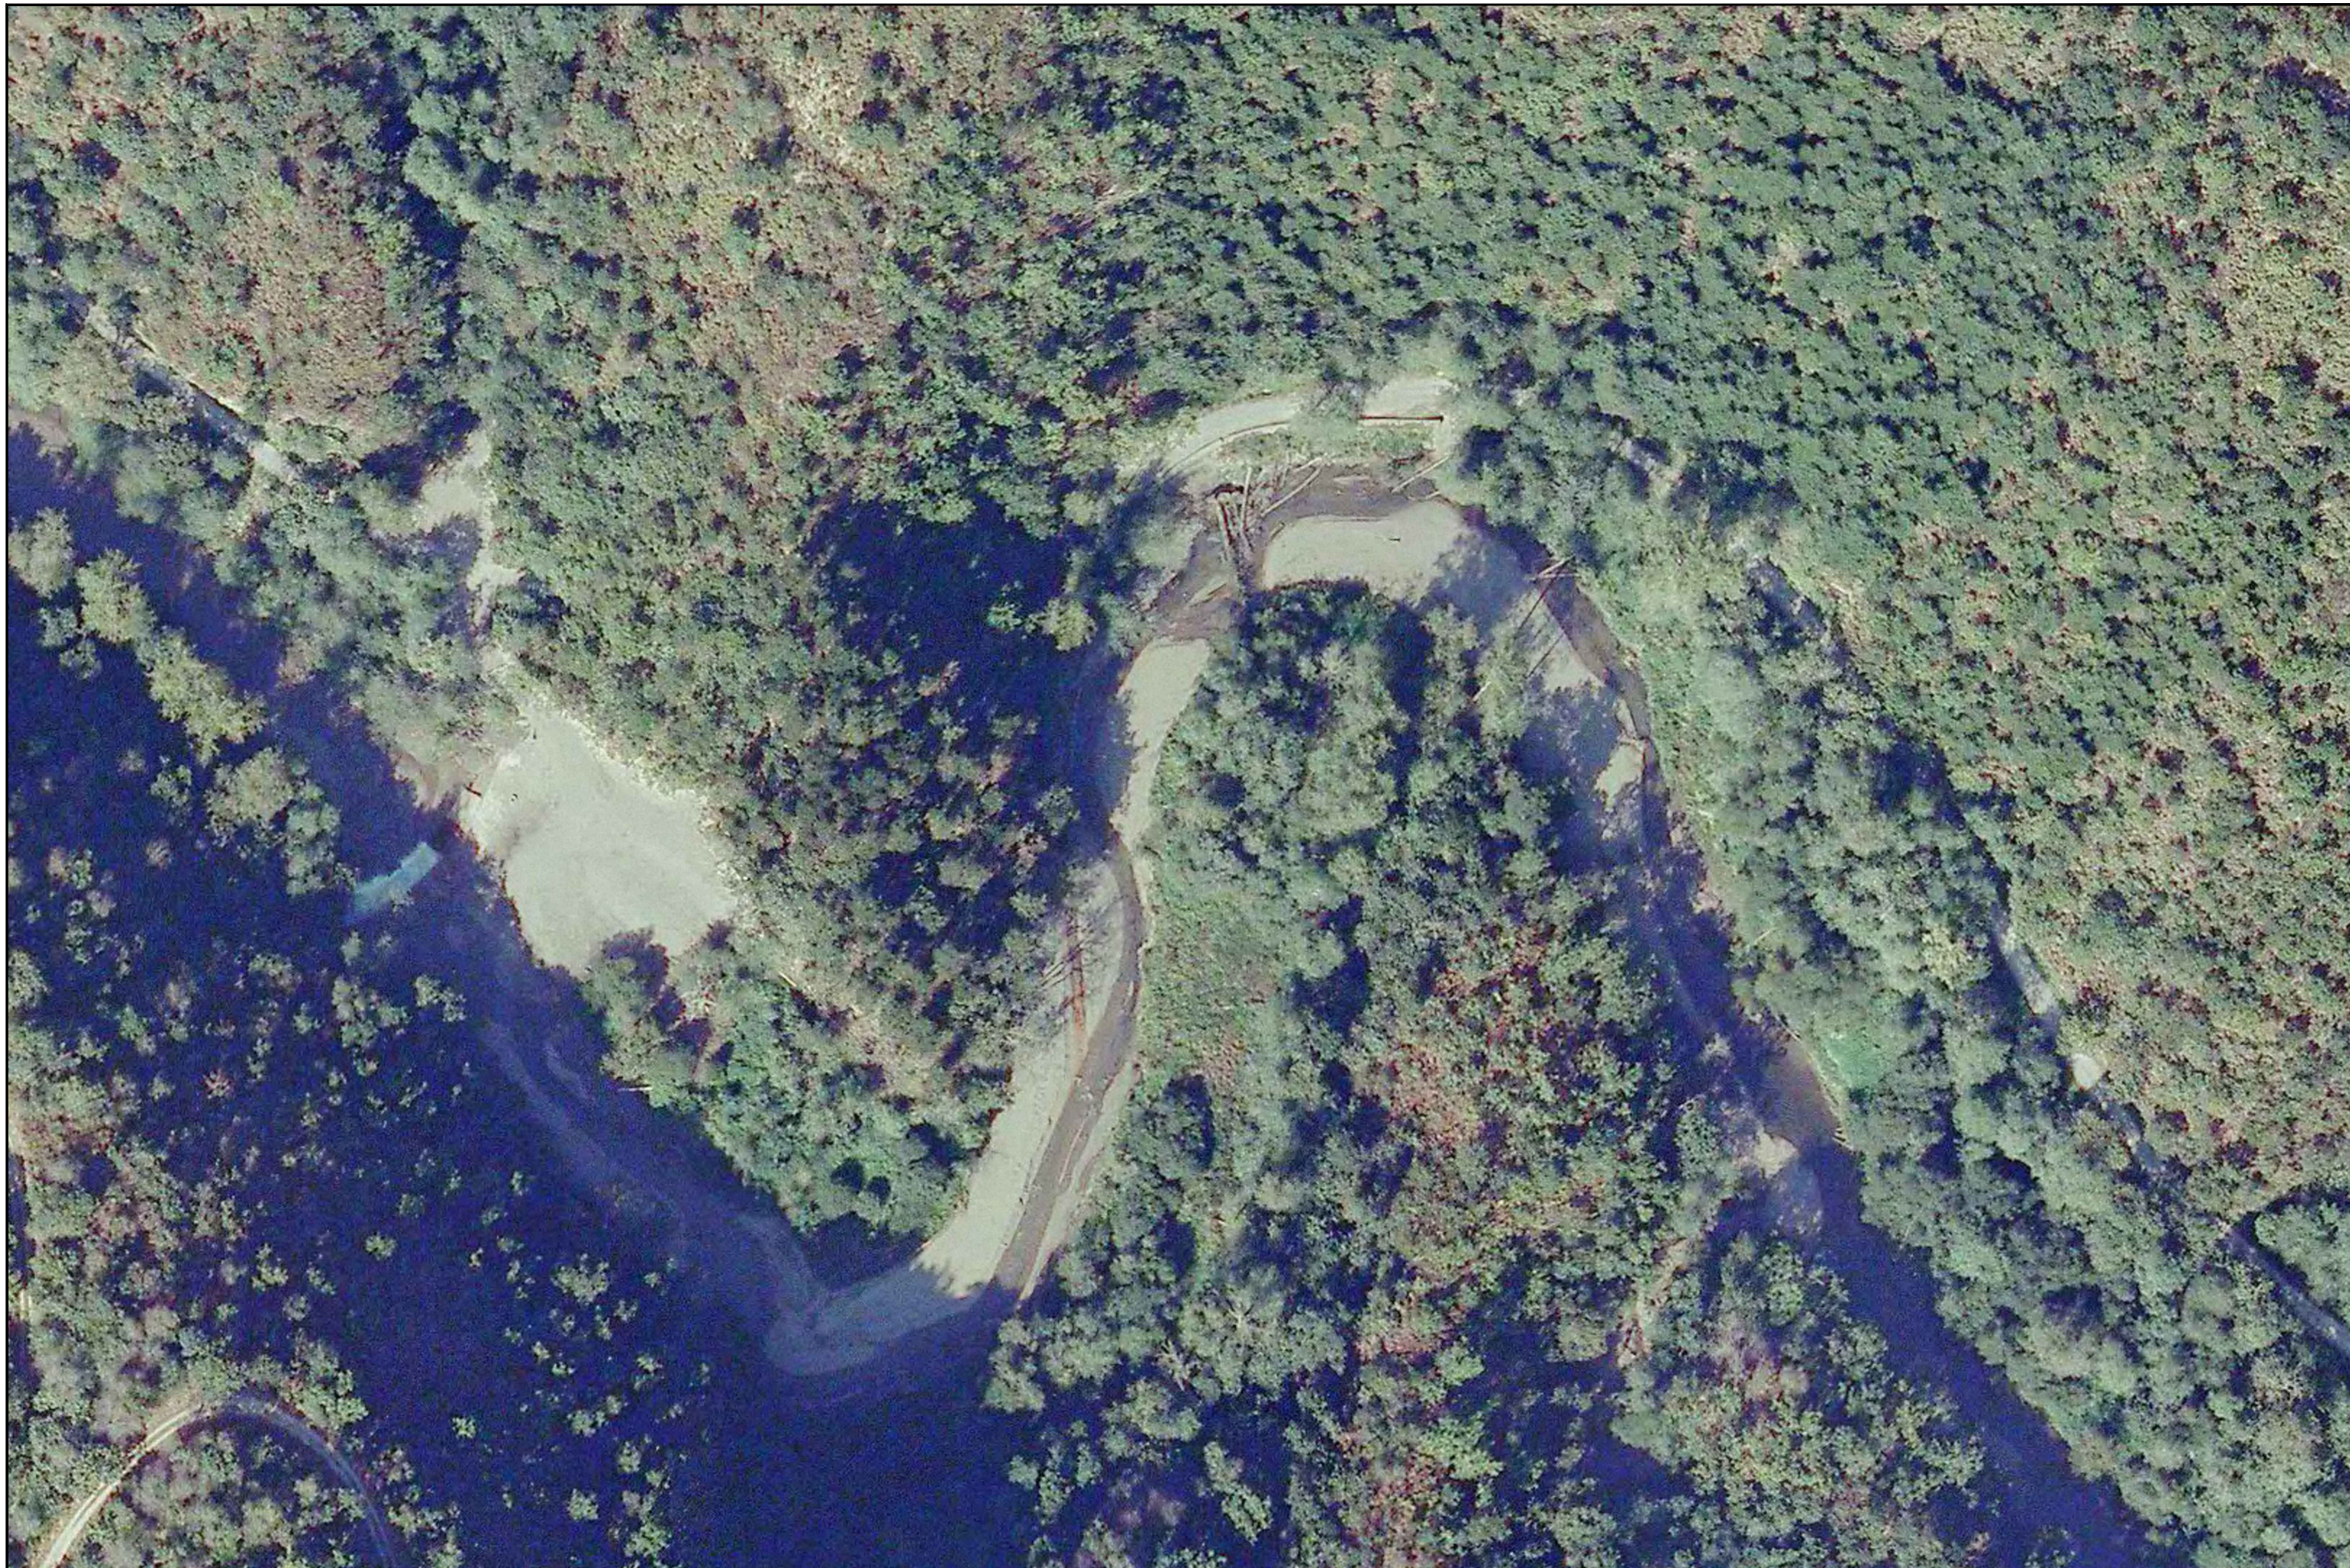
SECCION TIPO

TRAMO PISTA A REPONER

TERRAPLEN DE SUSTENTACION REVEGETADO

AMBITO ACTUACION EN CAUCE

PIE DE ESCOLLERA SECA VIVA CON ESQUEJES DE SAUCE

PRESA INTURIA PENDIENTE 4ª FASE DE DEMOLICION

Por este motivo, la solución propuesta consiste en realizar una escollera seca viva, revegetada con estacas de sauce, en la margen derecha del río, de altura mínima de 1,50 metros, completando el relleno de su trasdós con un talud hasta la cota del camino actual. Este relleno se efectuará con materiales procedentes de la excavación y del propio cauce, y su superficie será cubierta por tierra vegetal y protegida con una manta de coco revegetada para evitar erosiones. Dicha actuación se ejecutará manteniendo los 15 metros de anchura que actualmente tiene el río en este tramo. La longitud de afección al río es de unos 120 m.

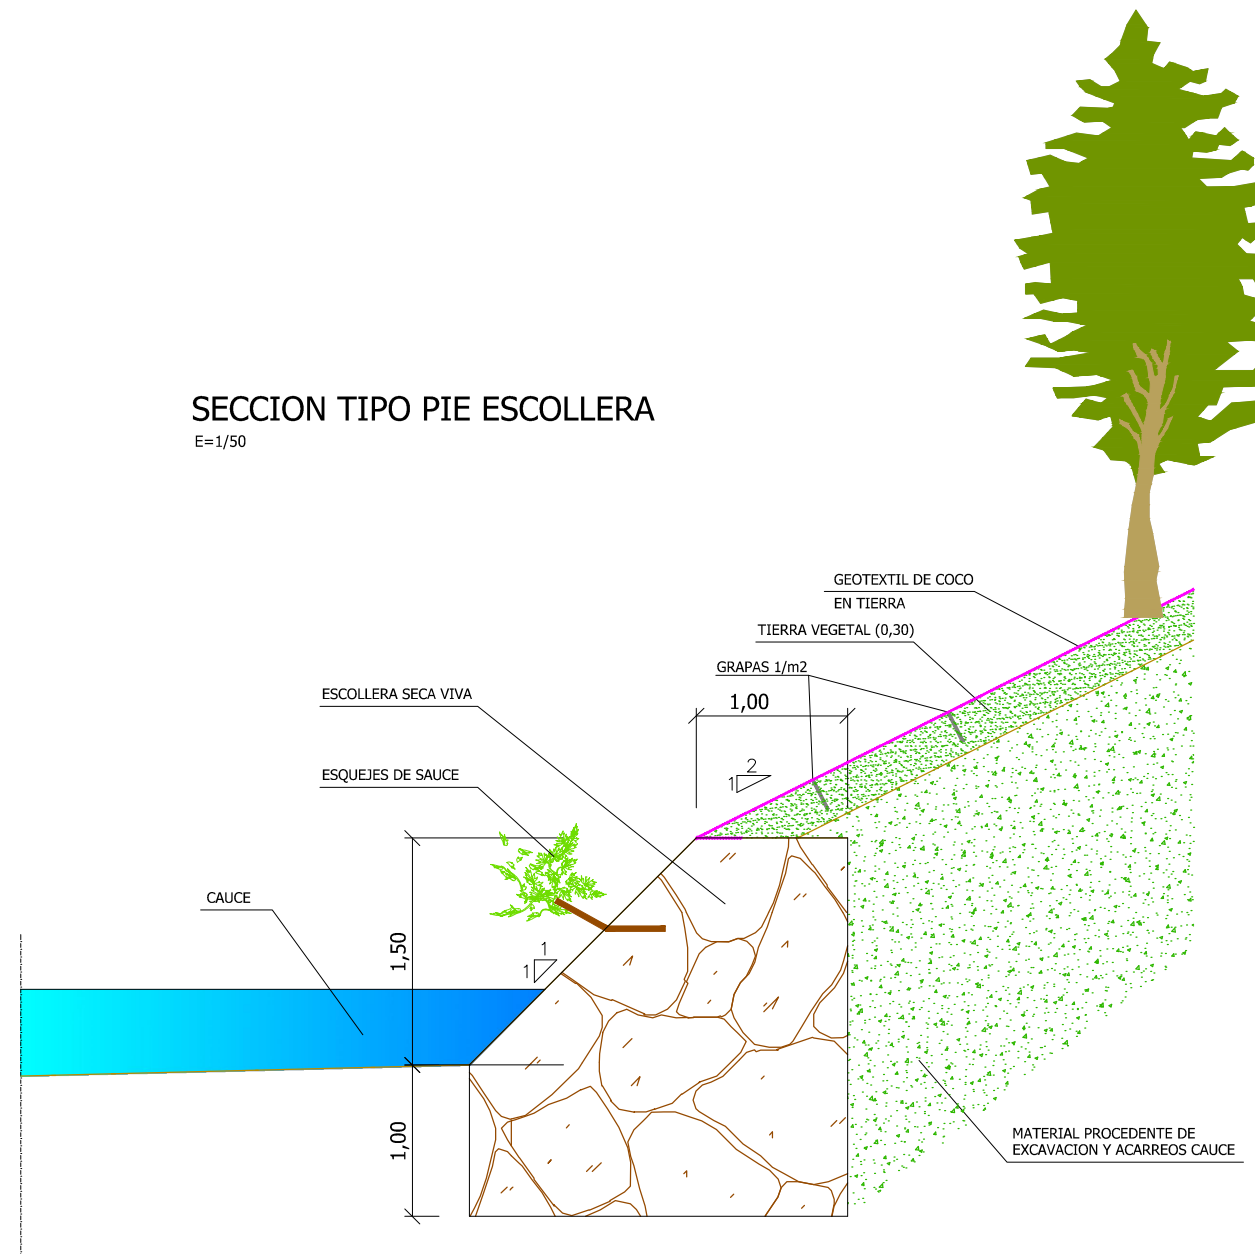
SECCION TIPO PIE ESCOLLERA

E=1/50

- En el tramo de escollera seca, se procederá a realizar un estaquillado con *Salix alba*.
