Gipuzkoako
Foru Aldundia
Ingurumeneko eta Obra
Hidraulikoetako Departamentua

ANEJO N° 11 INFORME AMBIENTAL

INFORME AMBIENTAL **PROYECTO DE DEMOLICIÓN DEL AZUD PIKOAGA EN EL RÍO URUMEA** **(T.M HERNANI)**

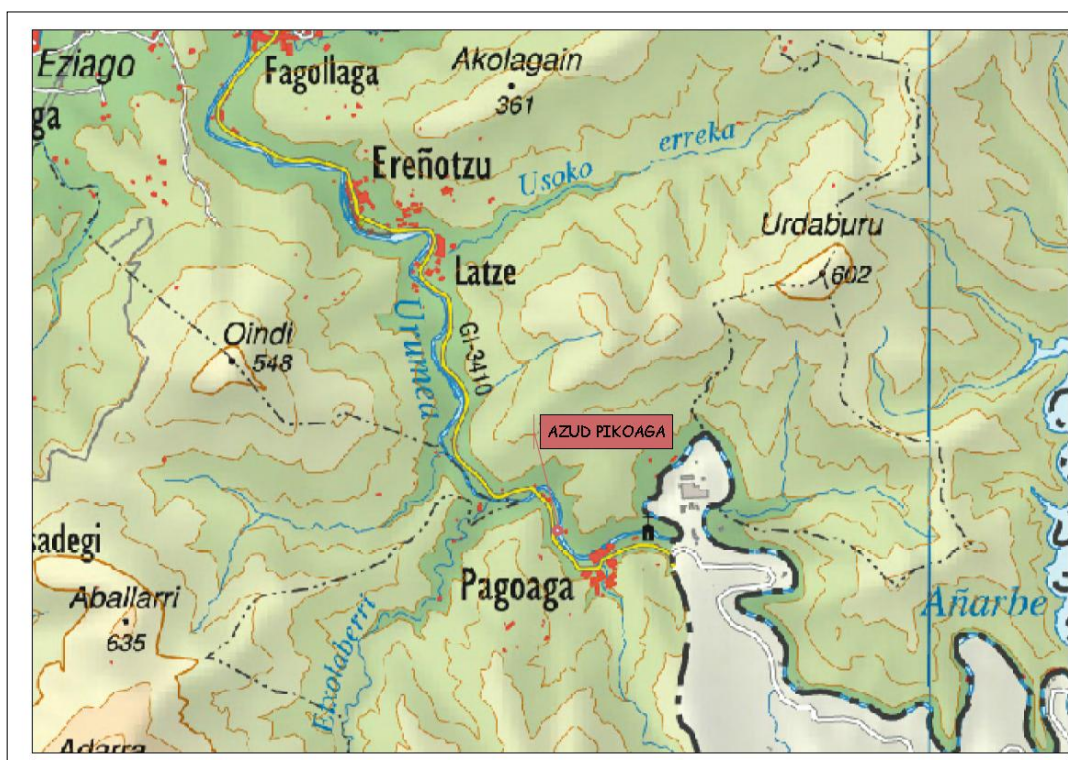
Fig.nº1.- Situación del azud de Pikoaga.
Fuente: IDE Euskadi y propia.

El azud de Pikoaga está situado en el río Urumea, en su tramo medio-alto (ver figura adjunta), en el Bº de Pagoaga del T.M de Hernani junto al caserío Pikoagaetxeberri (UTM ETRS89 X=587439 Y=4785985 altura=45m). El azud dista aproximadamente unos 20Km de la desembocadura del río Urumea, en la ciudad de Donostia-San Sebastián.

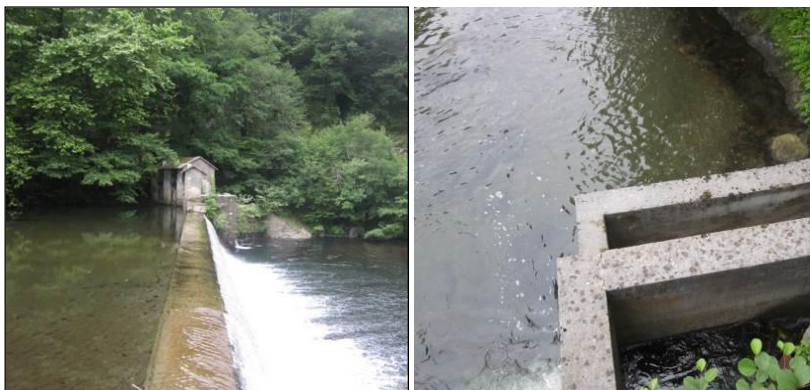
El azud tiene una altura de salto de 4,5 metros. En su flanco derecho dispone de una escala para peces construida en hormigón armado. Se trata de una escala de artesas cuyos tabiques interiores son paralelos al azud. En su margen izquierda, se sitúan las casetas de control del canal de derivación de la central hidroeléctrica de Pikoaga (ver fotografías adjuntas), central que halla en desuso.

La longitud de la coronación del azud es de 16,39 metros, siendo la anchura en coronación de 1,54 metros. En el estribo izquierdo se encuentra el desagüe de fondo, provisto de una compuerta de 1,75 metros de anchura.

Fotografías nº1 y nº2.- Casetas, azud y escala para peces de Pikoaga

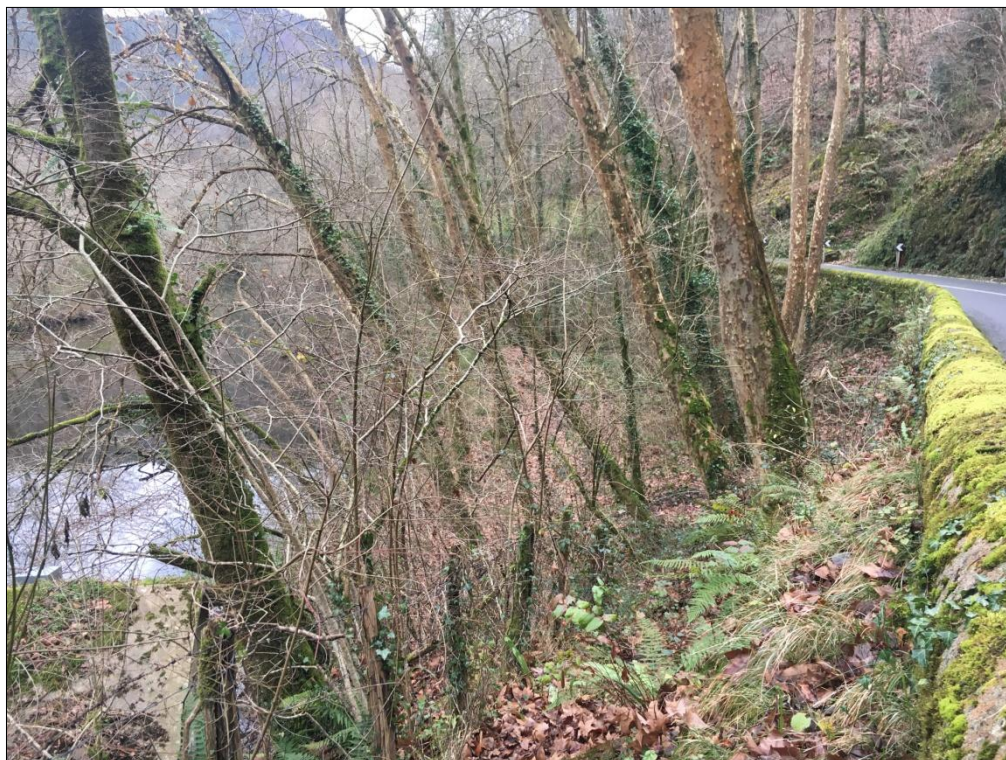
Fotografía nº3.- Vegetación en la margen izquierda, junto a la GI-3410.

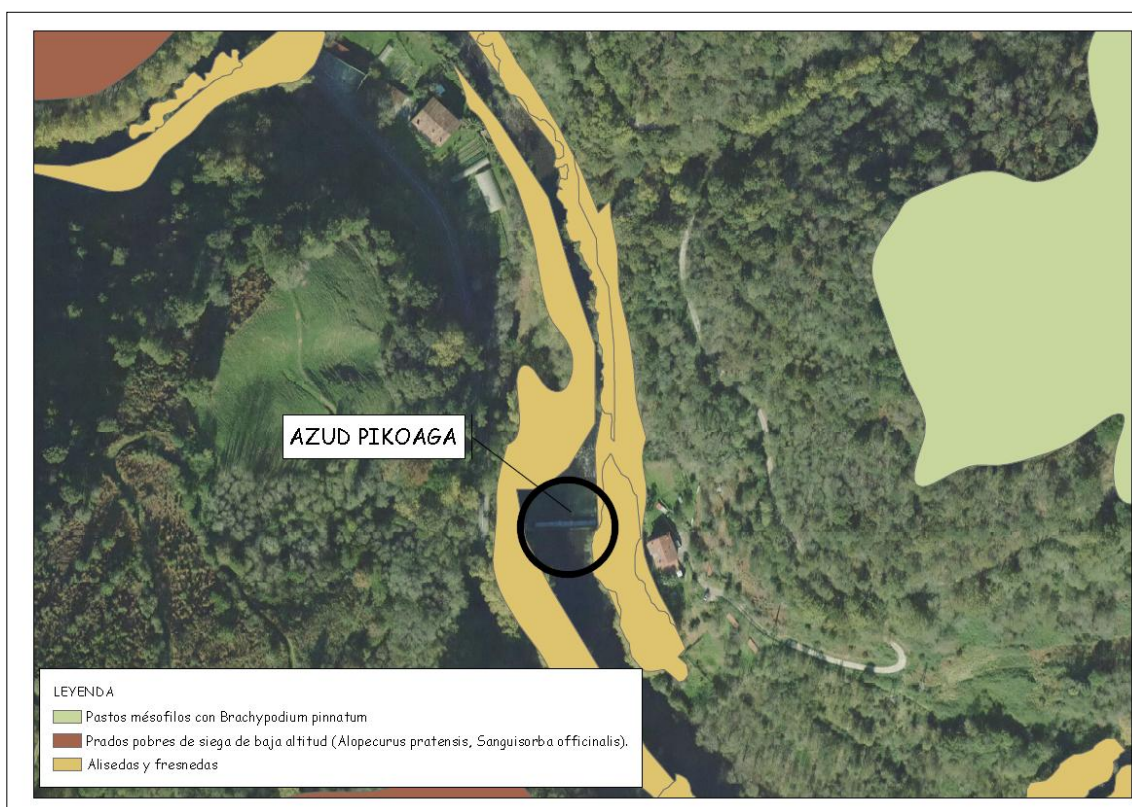
Fig.nº4. - Hábitats de Interés Comunitario.
Fuente: IDE Euskadi

El hábitat 91E0*, es el hábitat fluvial característico de la ribera del río Urumea y alberga especies de fauna acuática y semiacuáticas amenazadas y confiere al río lugares de refugio y alimento para otras especies de fauna de interés. También propician el desarrollo de pequeños enclaves húmedos que sirven de refugio y lugar de reproducción de muchas especies, albergan una flora muy rica en especies, absorben CO₂, filtran el agua, sombrean el cauce y tienen función amortiguadora durante los episodios de avenidas, mejorando la calidad de las aguas y del sistema fluvial en general. En el entorno analizado y según muestra figura adjunta, se hallan emplazadas sendas teselas correspondientes a este hábitat en ambas márgenes del río junto al azud.

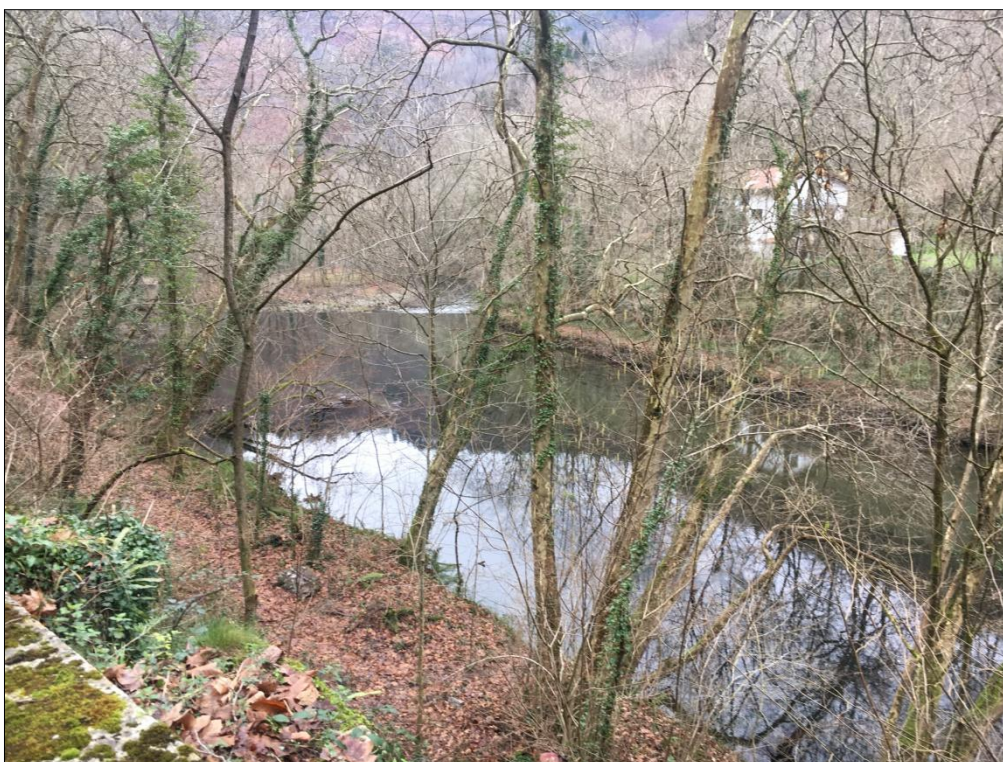
En cuanto al estado de conservación del bosque de galería referenciado, hay que destacar que, en general, las alisedas ligadas al río Urumea presentan alteraciones significativas en su composición, siendo especialmente abundante en el estrato arbóreo el plátano de sombra (*Platanus hispanica*), como es en este caso y también la falsa acacia (*Robinia pseudoacacia*).

Fotografía nº 4.- Bosque en galería en las inmediaciones del azud, aguas arriba.

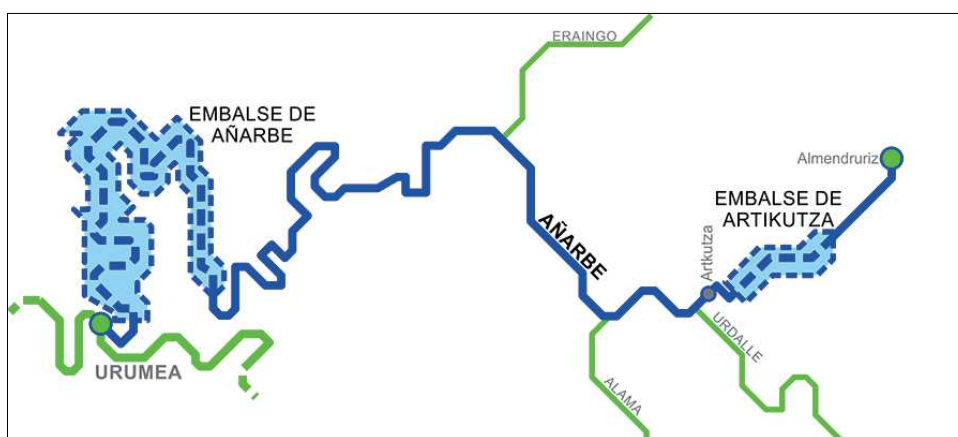
Fig.nº6.- Situación Río Añarbe. Fuente: CHC.

Según el trabajo "Estudio de la extensión y calidad del hábitat del desmán de los pirineos (*Galemys pyrenaicus*) en la Comunidad Autónoma del País Vasco. IHOBE (2012)", es al río Añarbe, integrado en la cuenca del río Urumea (ver figura adjunta), al que esporádicamente llegan individuos procedentes de la cabecera de la cuenca (situada en territorio navarro), aunque no llegan a establecerse (González-Esteban y Villate, 2011), ya que el río se ve afectado por severas detracciones de caudal producidas por las centrales hidroeléctricas, encontrándose aislado del resto de la cuenca del Urumea por el embalse de Añarbe.
